# Best practices in ACC from Energía Chihuahua III

Emmanuel Luévano  
C.C.C. Energía Chihuahua - AACUG 2019  
Querétaro, México  
21 a 24 de Octubre 2019

Energía Chihuahua belongs to Saavi Energía, one of the 6 thermoelectric power plants that they have in Mexico. Chihuahua has a capacity of 271 MW and its configuration in 2X2X1.

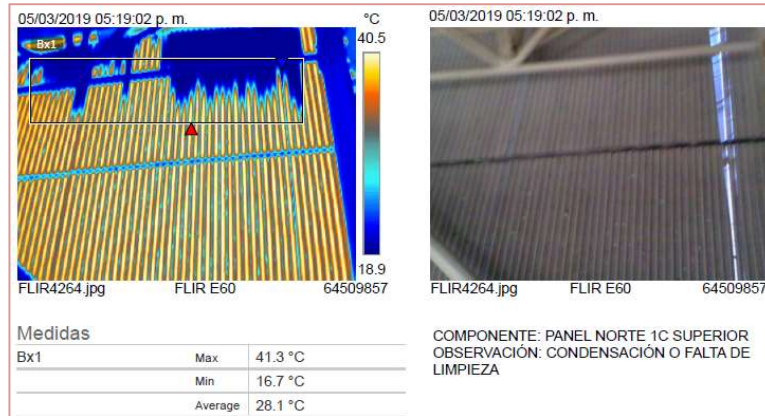
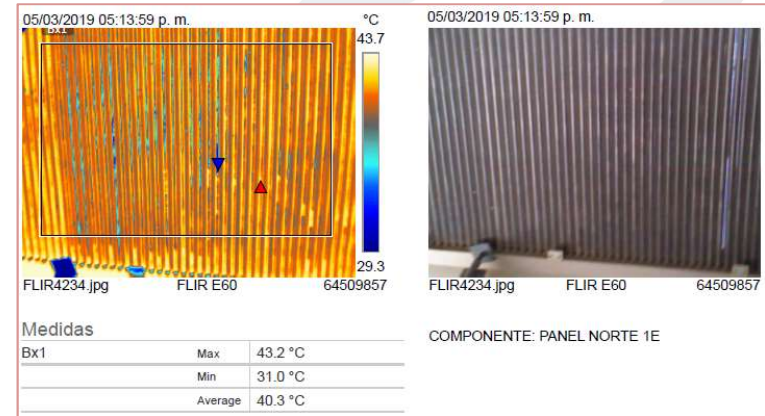
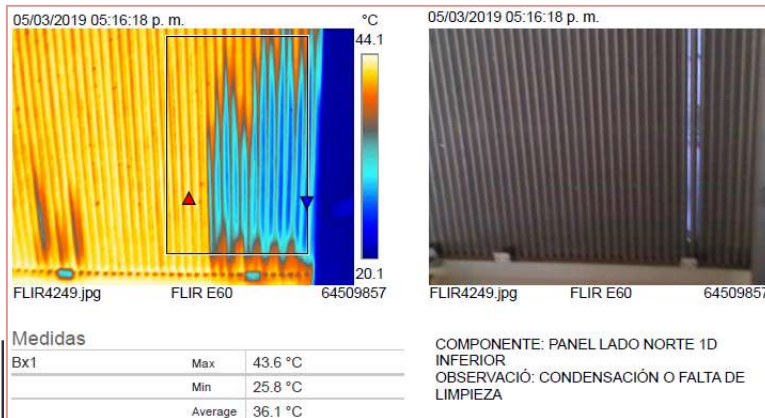
# IR Images

- There are sporadic parts of the streets, where we have air pockets, dead zones, which are losses from point of view of thermal performance.
- There are bundles are working fine, with proper temperature patterns, however several tubes are completely cold on the higher sections (showing no or not sufficient steam arrives there)
- Some D bundles and the air evacuation pipes were fully warm. This means the D bundles and the evacuation lines had mostly steam, and not inert gases.
- This is called steam blanketing, when the D bundles cannot collect the inert gases and the evacuation system is not able to remove those.
